REALISATION POTEAUX EN BIAS

Réalisé par :
BEOMET

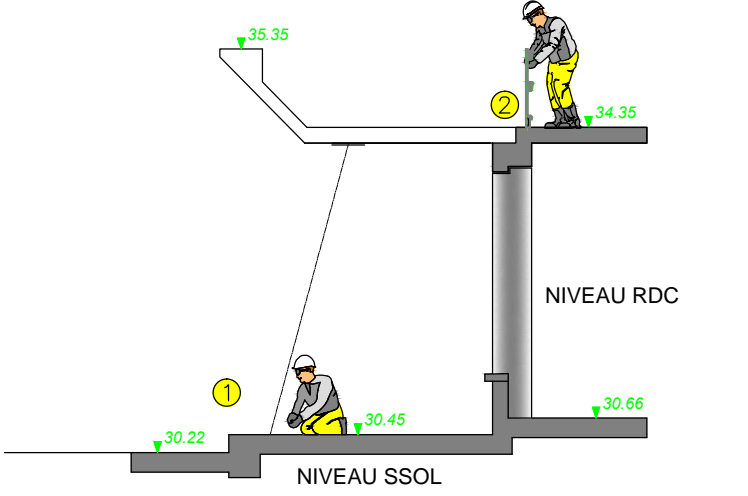
Risques Déchirures et écorchures
Chute de hauteur
Heurt avec la benne
Gale du ciment
Projections

E.P.I. de base
Garde corps périphérique
Geste commandées ou radioguidage
Lunette de protection
Gants de protection étanchés

- ① Traçage
- ② Mise en place Garde-corps périphérique

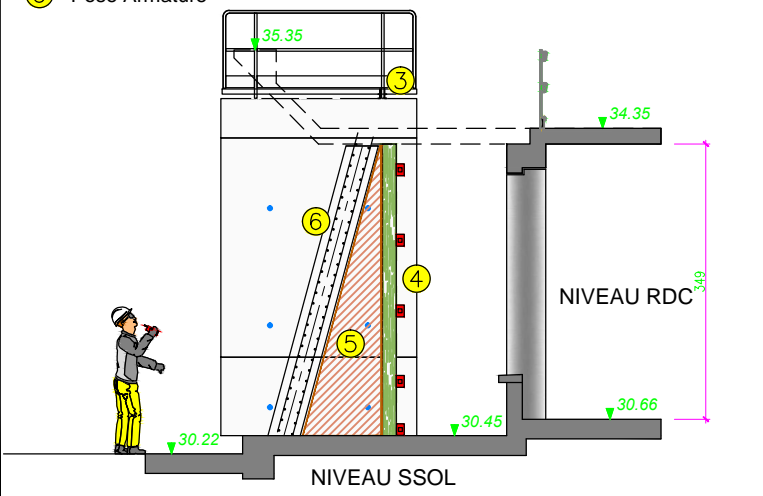
Risques Déchirures et écorchures
Manutention
Basculement de la banche

E.P.I. de base
Geste commandées ou radioguidage
Stabilisation avec des lestés

- ③ Mise en place Banche 2.50m
- ④ Pose du Coffrage d'abouts
- ⑤ Mise en place et fixation de la 1^{ère} coque spécifique
- ⑥ Pose Armature

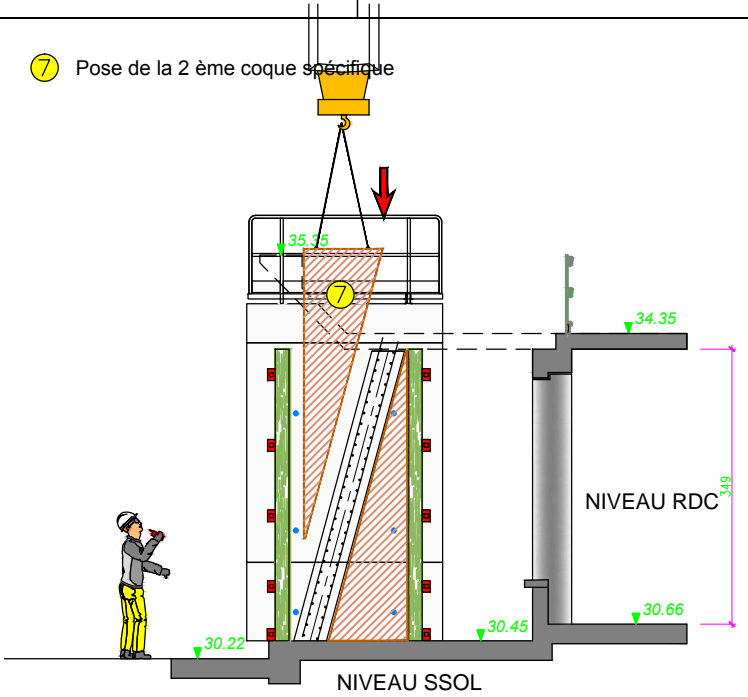
Risques Déchirures et écorchures
Manipulation

E.P.I. de base
Geste commandées ou radioguidage

- ⑦ Pose de la 2^{ème} coque spécifique

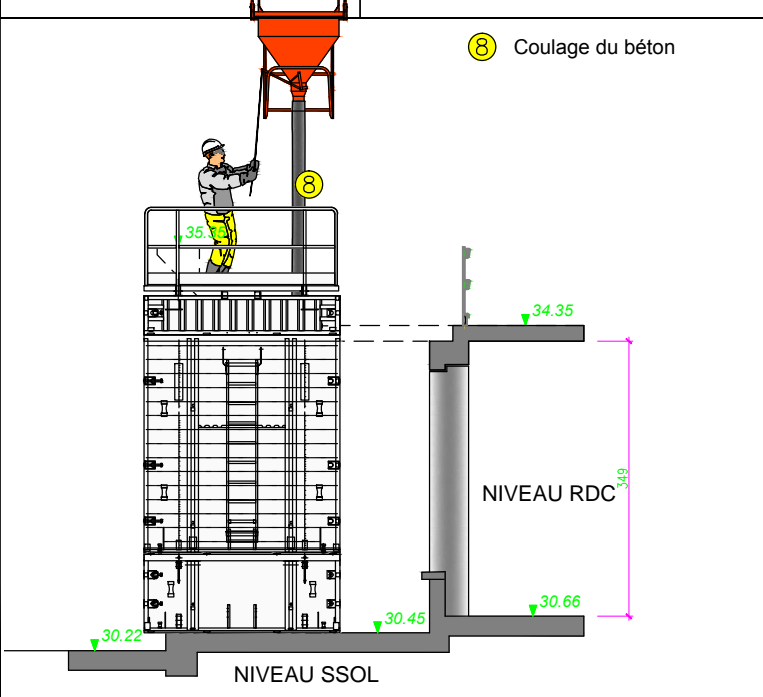
Risques Déchirures et écorchures
Chute de hauteur
Gale du ciment
Projections
Heurt avec la benne

E.P.I. de base
Portillons d'extrémités fermés et GC face avant relevés (banches)
Lunette de protection
Gants de protection étanchés
Geste commandées ou radioguidage

- ⑧ Coulage du béton
